## Analisa Kecelakaan Ditinjau Dari Kondisi Kelengkapan Fasilitas Keselamatan Pada Jalan Brigjend Katamso Kota Medan

<sup>1</sup> Program Studi Teknik Sipil Universitas Islam Sumatera Utara

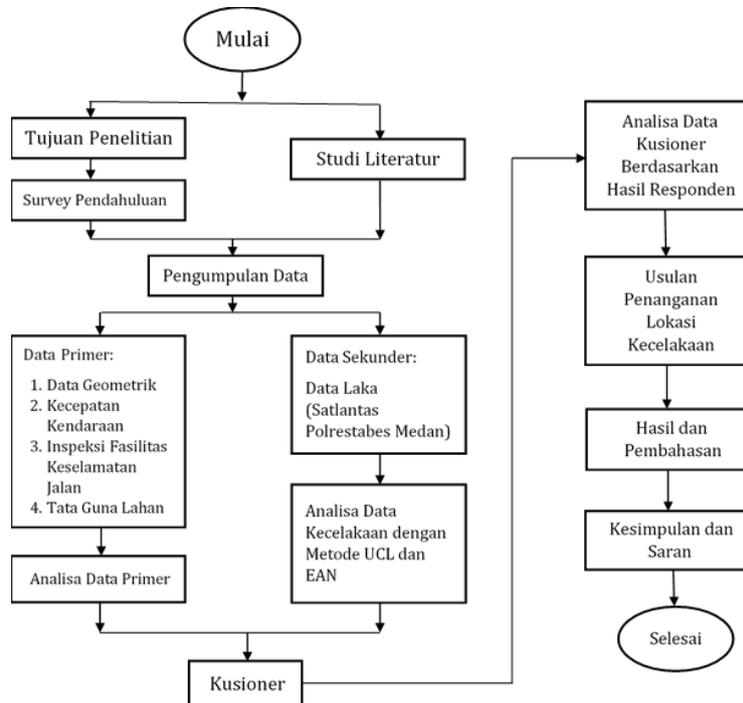
Gambar 2. Bagan Alir Penelitian

Tahap awal penelitian ini merupakan tahap persiapan dimana rangkaian kegiatan sebelum memulai pengumpulan dan pengolahan data. Pada tahap ini dilakukan pengamatan terlebih dahulu agar didapat gambaran umum dalam mengidentifikasi dan merumuskan masalah yang ada dilapangan. Tahap persiapan ini meliputi:

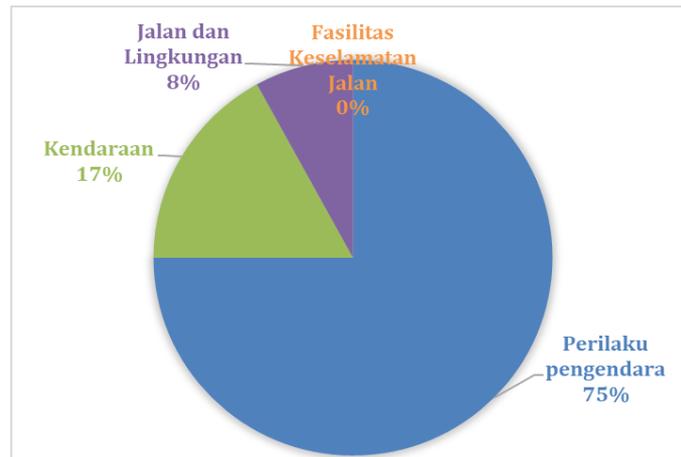
**Gambar 3.** Persentase penyebab kecelakaan berdasarkan hasil kusioner

Hasil kusioner penelitian penyebab kecelakaan lalu lintas yang telah dilakukan di lapangan, kemudian dirangkum dalam tabulasi data dapat dilihat pada persentase diagram lingkaran pada Gambar 3 sebagai berikut untuk mengetahui terjadinya penyebab kecelakaan.

Selanjutnya dilakukan analisis perbandingan UCL untuk mengetahui lokasi blackspot berdasarkan nilai EAN dan UCL dari hasil Kusioner.
